Ulricehamns kommun  
BOGESUND 1:40 M.FL., "HANDELSTRÄDGÅRDEN"  
Detaljerad stabilitetsutredning för detaljplan

TEKNISK PM, GEOTEKNIK

Göteborg 2016-04-14

| Dokumentbeteckning: | PM-G11 |

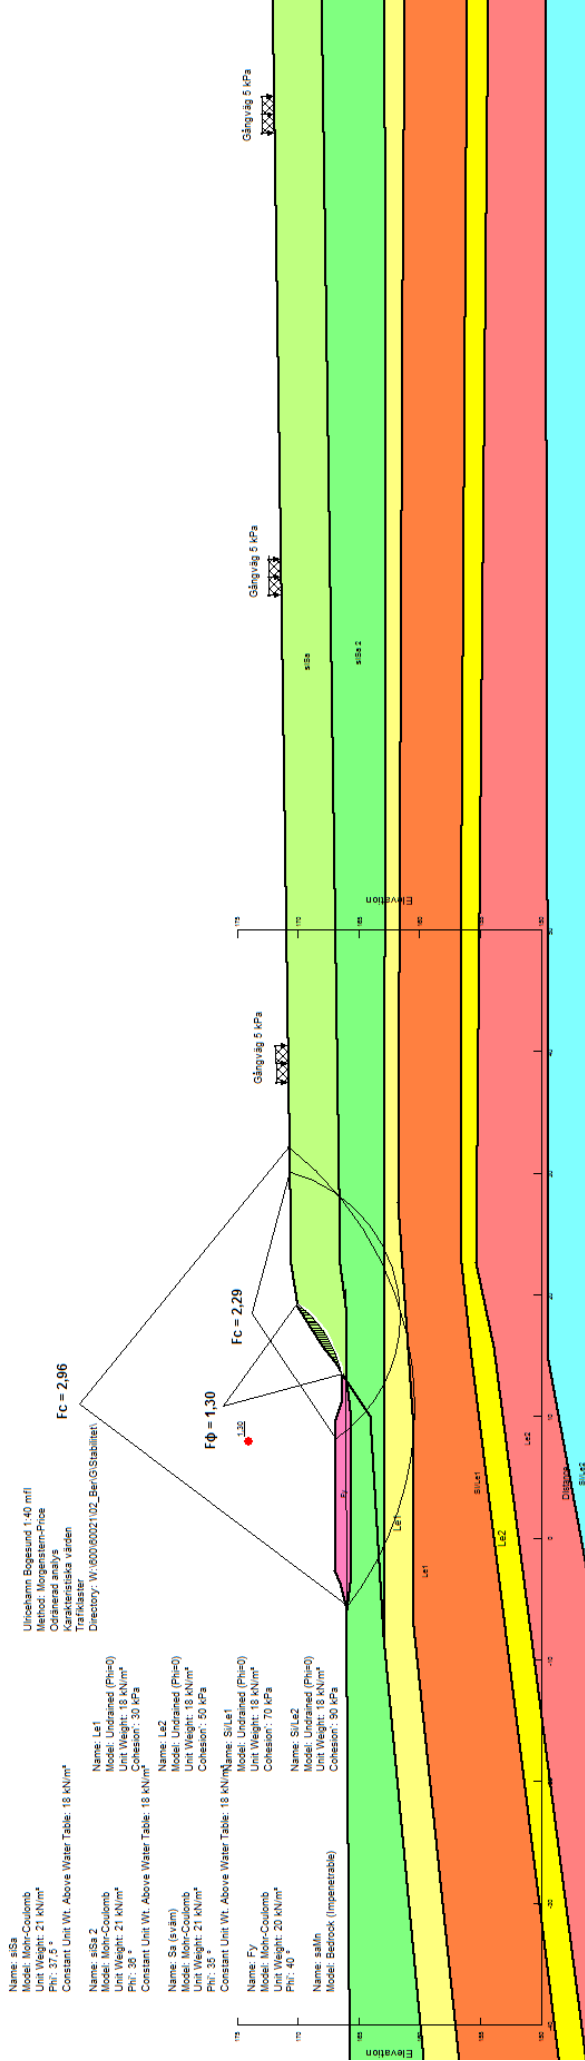
| Sektion | Glidyta | Säkerhetsfaktor $F_c$ | | Säkerhetsfaktor $F_{komb}$ | | Säkerhetsfaktor $F_\phi$ | |
|---|---|---|---|---|---|---|---|
| | Glidyta som går ner i lera | 2,29 | $\geq 1,6$ | 2,29 | $\geq 1,4$ | - | - |
| | Glidyta ned mot sjön Åsunden | 2,96 | $\geq 2,0$ | 2,89 | $\geq 1,5$ | - | - |

**Figur 1.4**      Sektion B. Beräkning med odränerad analys. Beräkning utförd med karakteristiska värden på materialparametrar och laster.

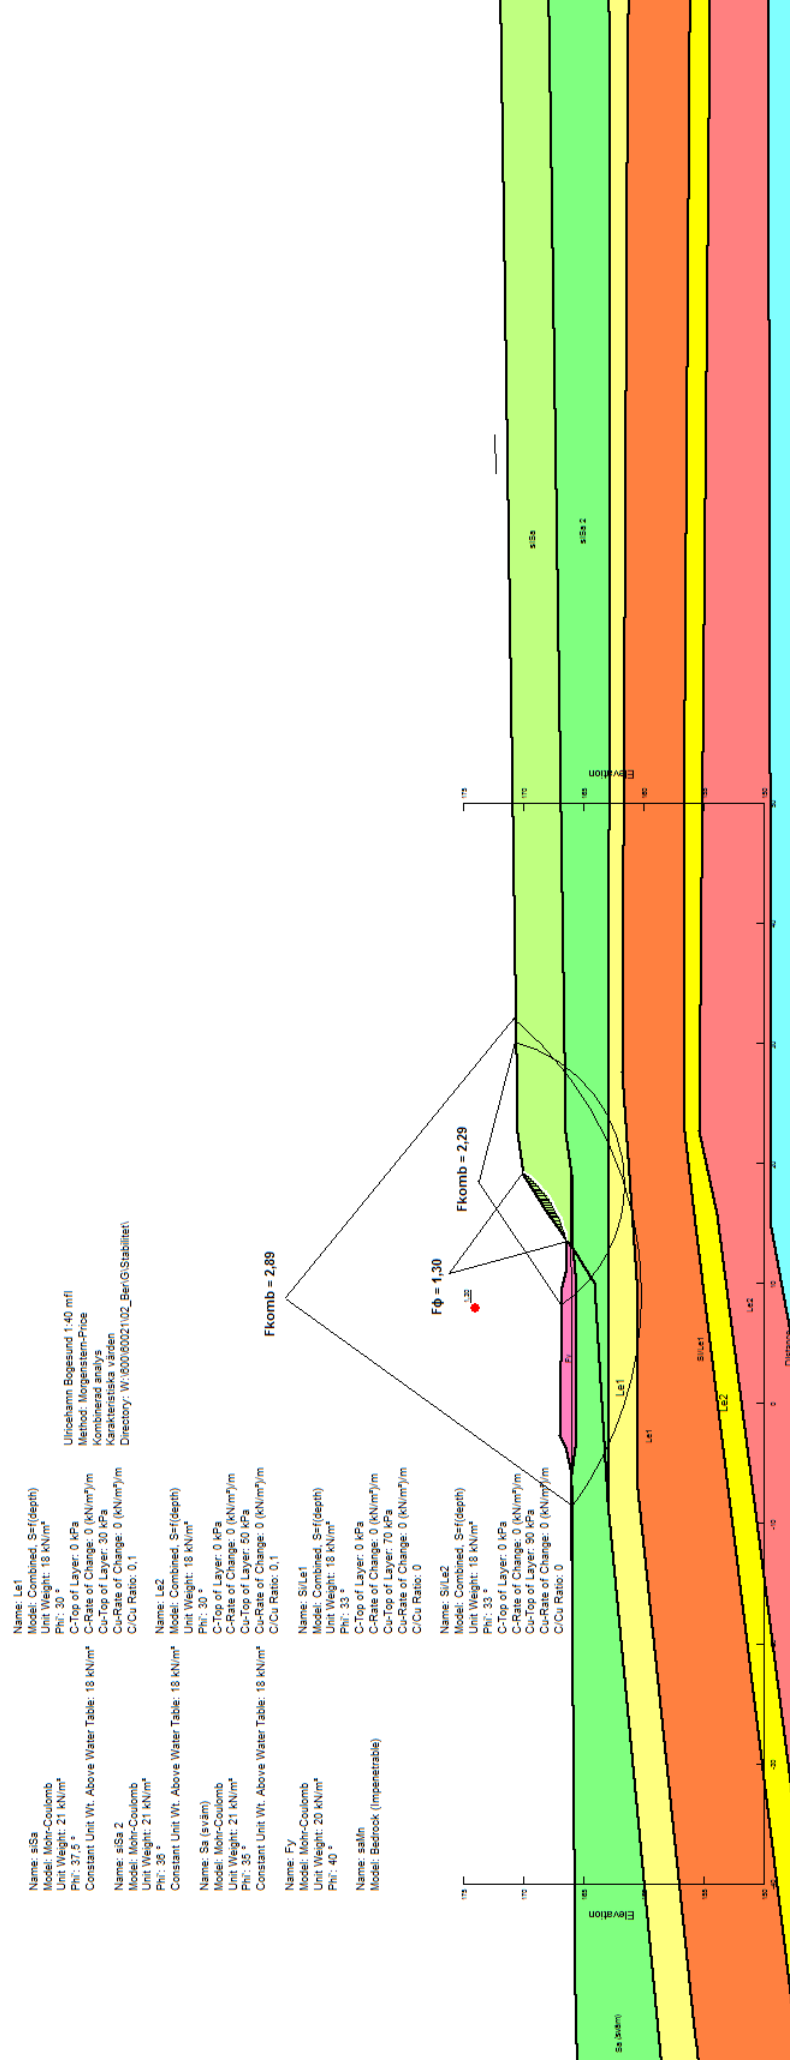
**Figur 1.5** Sektion B. Beräkning med kombinerad analys. Beräkning utförd med karakteristiska värden på materialparametrar och laster.
