En Motte and Bailey-lämning i Södra Ving i Ulricehamns kommun

En forskningsundersökning

Rapport 2015:1

Forskningsundersökning av
en medeltida borg i
Södra Ving socken i Ulricehamns kommun

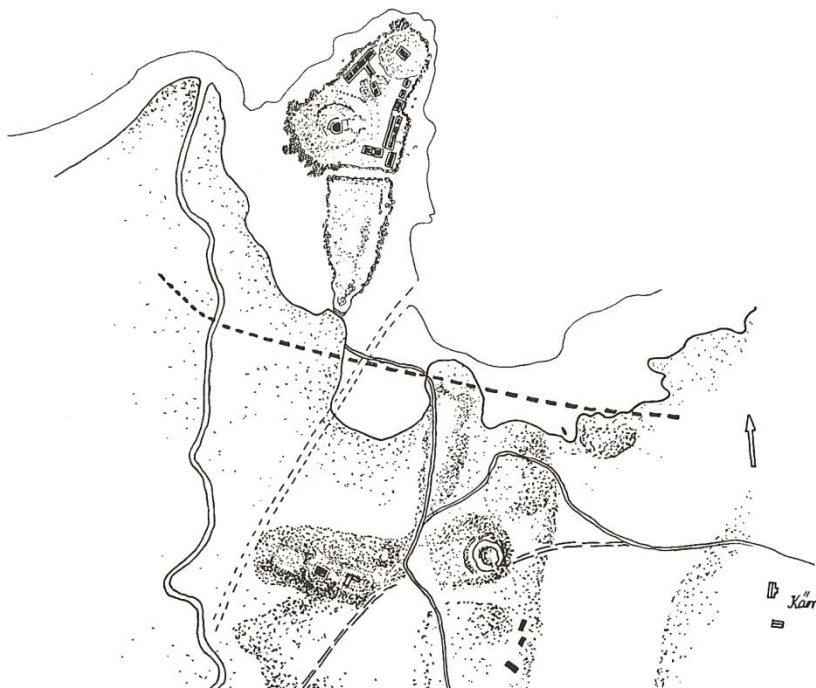
Figur 10. Karta efter Bergström från 1943. Vädershalm syns överst medan lämningarna vid Södra Ving 39 syns i kartans nedre del där en central byggnad samt två mindre byggnader inom östra förborgsområdet finns inritade. Ett stycke österut syns även fornlämning Södra Ving 40

En kartskiss av Bergström (fig.9) visar att det i samband med undersökningarna 1940 framkom lämningar efter ekonomibygnader i östra förborgsområdet. Med anledning av detta samt att det inom ett begränsat område kunde iakttas ett flertal stenar i markytan grävdes flera rutor inom detta område.

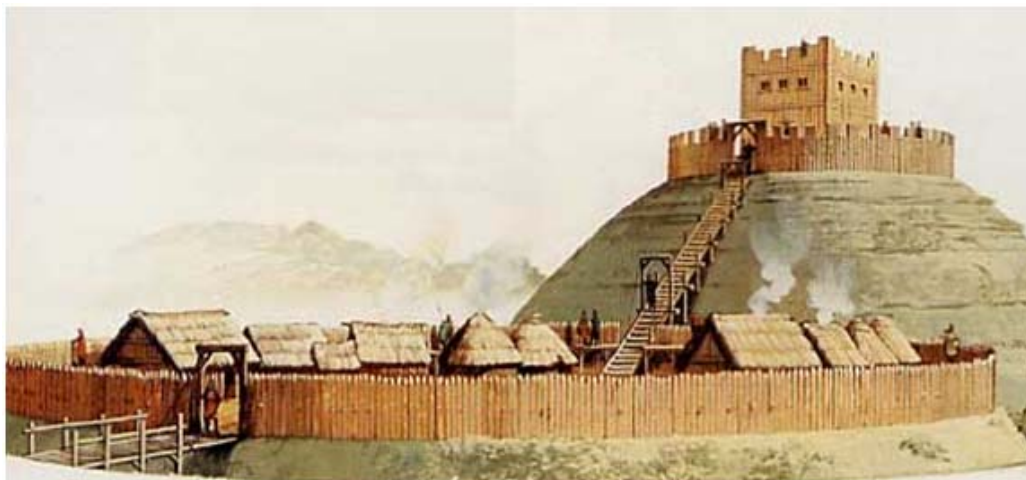
Figur 11. Rekonstruktion av en typisk Motte and Bailey-anläggning i England med en upphöjd motte och en nedanförliggande förborg (bailey) omgiven av diken och palissader. Illustration hämtad från www.touchpowercreations.com

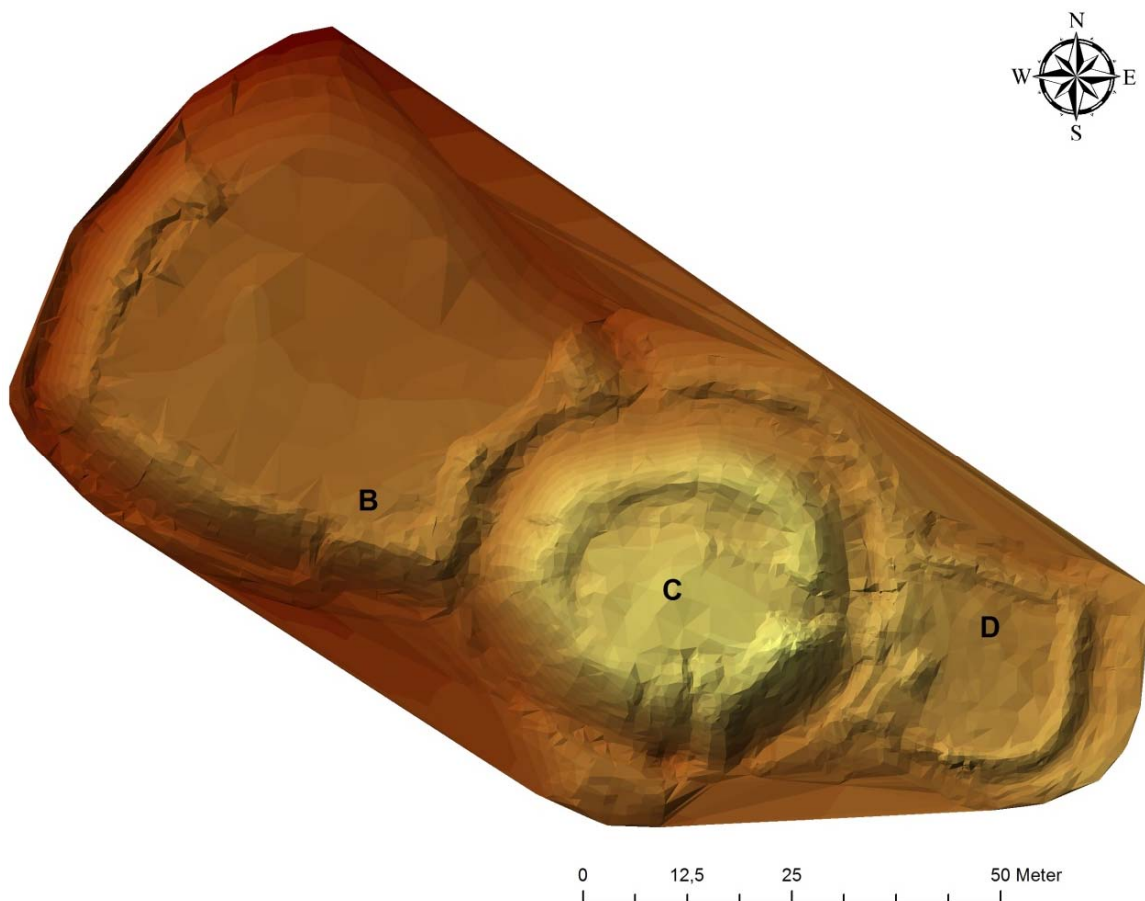
Fig.14. 3D-modell över Södra Ving 39 sett ovan från sydost. De aktuella undersökningsområdena är markerade med bokstäverna B, C och D.

Med utgångspunkt från specifika frågeställningar i undersökningsplanen förlades de arkeologiska insatserna till tre platser inom borgen. Dessa platser är markerade med bokstäverna B, C och D på bilden nedan.

Område B utgjorde en del av västra förborgsområdet. Syftet var att klargöra hur den omgivande vallen var uppbyggd samt undersöka hur sentida jordbruksaktiviteter påverkade den inre delen av förborgen.

Område C omfattade den centrala delen av borgen. Syftet var att klargöra hur den förmodade huvudbyggnaden var konstruerad.

Område D utgjorde en del av det östra förborgsområdet. Syftet var att klargöra vilken sorts aktiviteter som förekommit i denna del av borgen.

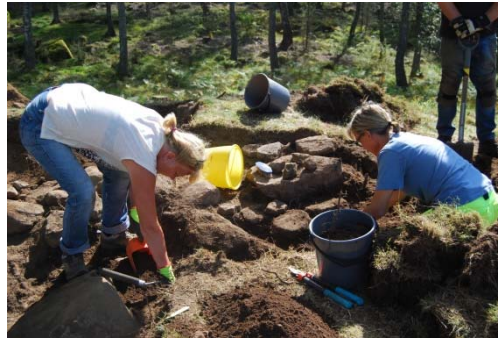
Figur 17. Foto över första raden grävda rutor inom område B. Foto från norr

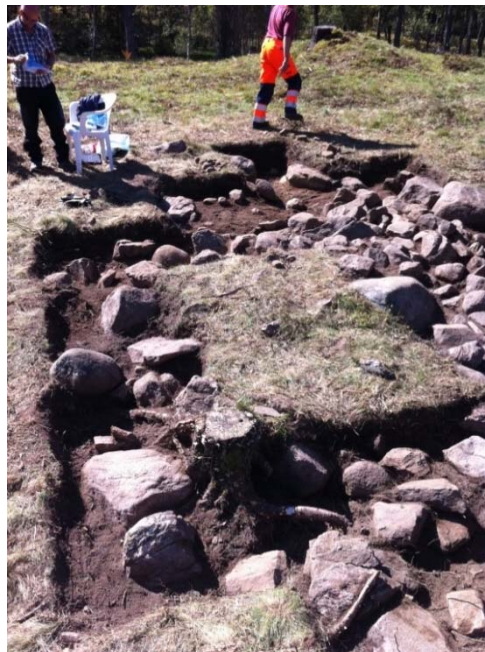
Figur 19. Framrensad del av en husgrund inom område D. Foto från norr

Undersökningresultatet visade att den begränsade koncentrationen av framrensade stenar tyder på att det rör sig om lämningar efter en mindre byggnad, cirka 3,5 × 3,5 meter stor. Stenkoncentrationen var mycket "skramlig" till sin karaktär och gav ett rörligt intryck med stenar ställda på högkant och huller om buller. De yttre formerna indikerar dock att det måste röra sig om en husgrund. Anläggningens "skramlighet" kan troligtvis förklaras genom att den tagits fram vid 1940 års grävning men inte återställts på ett bra sätt.

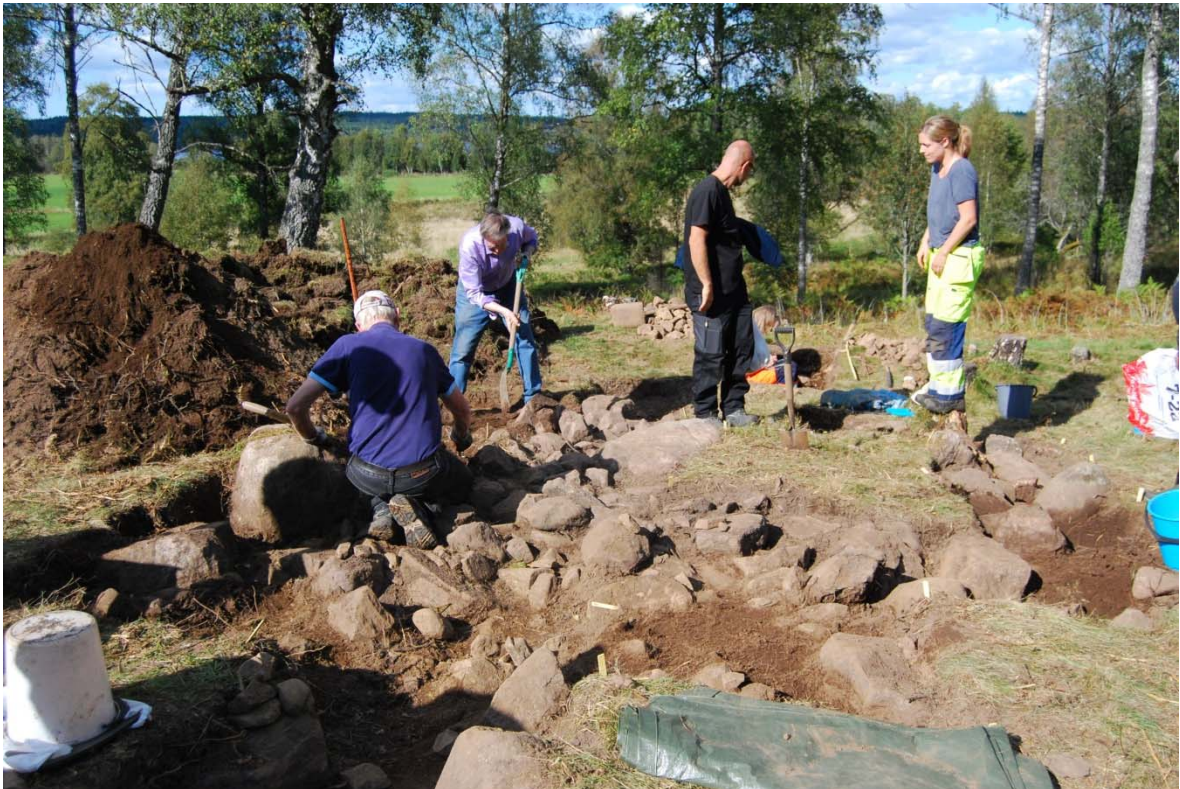
Husgrund inom område D
