Kulturmiljöutredning till planprogram Brunnsnäs  
 Brunnsnäs 2:9, Brunnsnäs 2:8 samt del av fastigheterna Bogesund 1:3,  
 Bogesund 1:4 och Brunn 11:95, Ulricehamns kommun

ULRICEHAMNS  
 KOMMUN

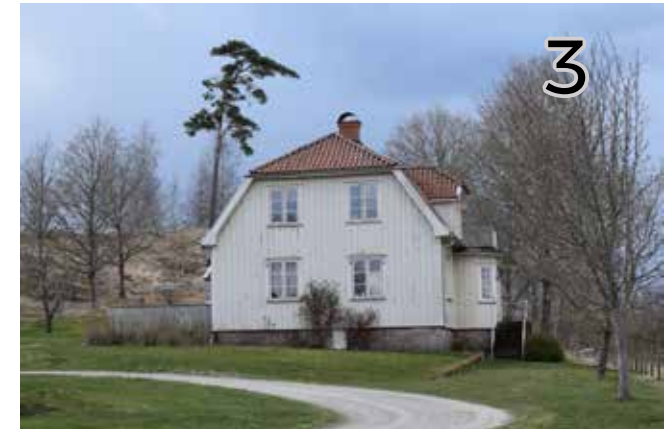
Arrendebostad från tidigt 1900-tal, ombyggd 1975.

- Funktion och estetik: Arrendatorsbostad med nationalromantisk prägel.
- Grundmurar: Murad, huggen gråstensgrund.
- Stomme: okänt
- Fasader: Ljust avfärgad, stående locklistpanel.
- Fönster: Tvåluftsfönster med spröjs, rödmålad ram och vitmålad karm. Farstu med smalare enluftsfönster med spröjs.
- Dörrar: Pardörr i trä med övre glasparti.
- Tak: Brutet och valmat beklätt med enkupigt lertegel.

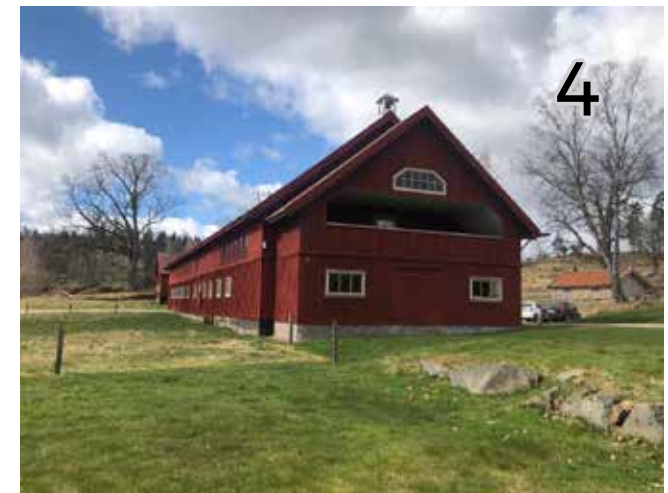
Ladugård uppförd 1942, om- och tillbyggd under senare tid.

- Funktion och estetik: Traditionell ladugård med funktionalistisk prägel (norra gaveln om- och tillbyggd under senare tid).
- Grundmurar: Äldre del svartfärgad, putsad gråstensgrund. Cementblock vid utbyggnad.
- Stomme: okänt, trol. regelkonstruktion.
- Fasader: Stående falu rödfärgad locklistpanel på nedre plan samt hela utbyggnad mot norr, övrig övre plan enkel brädpanel. Fasadpanelen är avdelad med en enkel våningslist mellan de två våningsplanen.
- Fönster: Bottenvåning treluftsfönster med gul ram och vita foder.
- Dörrar: Bräddörrar i olika storlek, röd- och gulfärgade.
- Tak: Sadeltak klätt med enkupigt lertegel. Mjölkklocka. Tillbyggnad vid norra gaveln markeras av lägre takhöjd.

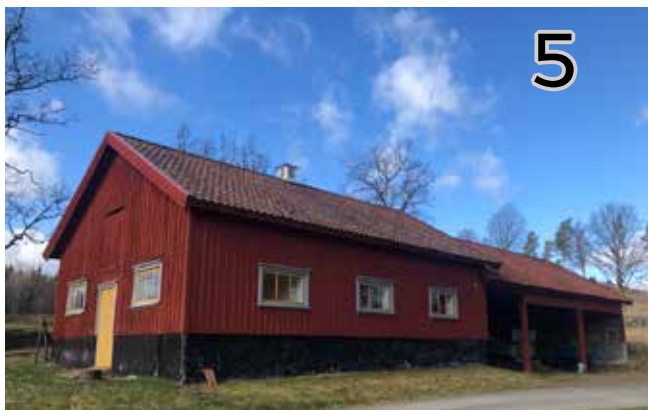
Stall uppförd 1942 med tillbyggt vagnslider. Fasad och gavel mot N/Ö.

- Funktion och estetik: Stall med traditionell prägel och funktionalistiska inslag.
- Grundmurar: Svartavfärgad, putsad stengrund.
- Stomme: Okänt, trol. regelkonstruktion
- Fasader: Stående falu rödfärgad locklistpanel.
- Fönster: Symmetriskt placerade treluftsfönster med gul ram och vita foder.
- Dörrar: Gulfärgad plankdörr mot öst.
- Tak: Sadeltak.
- Övrigt: Tillbyggt, lägre och halvöppet vagnslid med anslutande färgsättning och takutformning.

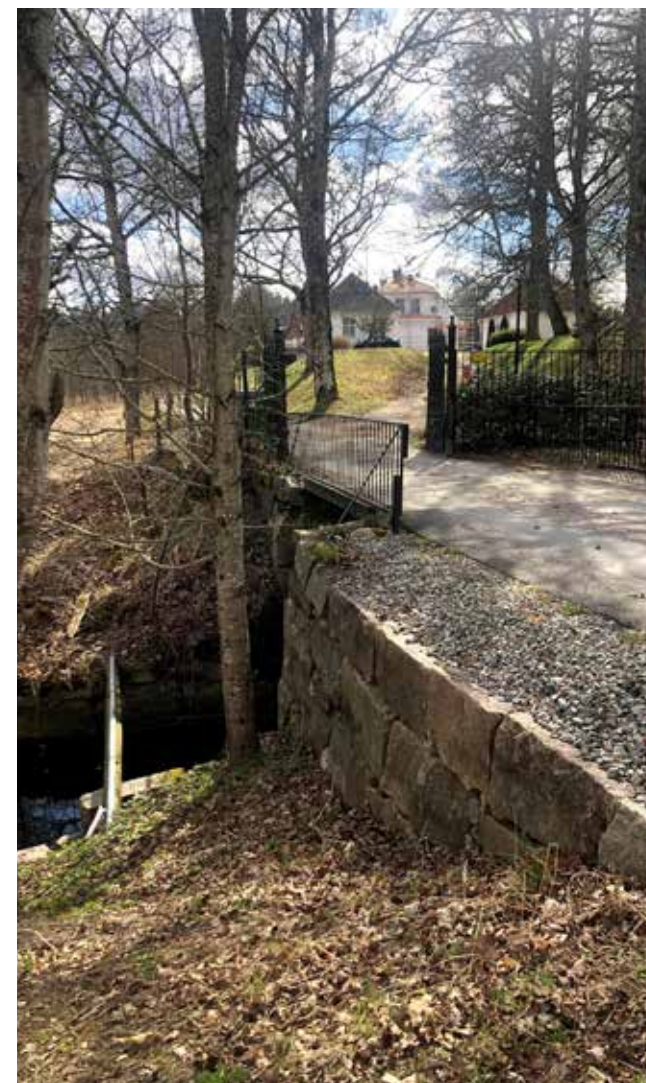
Ursprunglig infartsväg leder över bro på kallmurad fundament, genom smidesgrind upp mot Brunnsnäs säteribyggnader.

Brunnsnäs Allé och planområdets östliga infartsväg sammanfaller med säteribyggnadernas uppförande under 1770-talet. Den korsar bäcken på bro med kallmurade fundament och smidesgrind. Ursprunglig infartsväg är grusad och leder upp mot norra flyglarna.

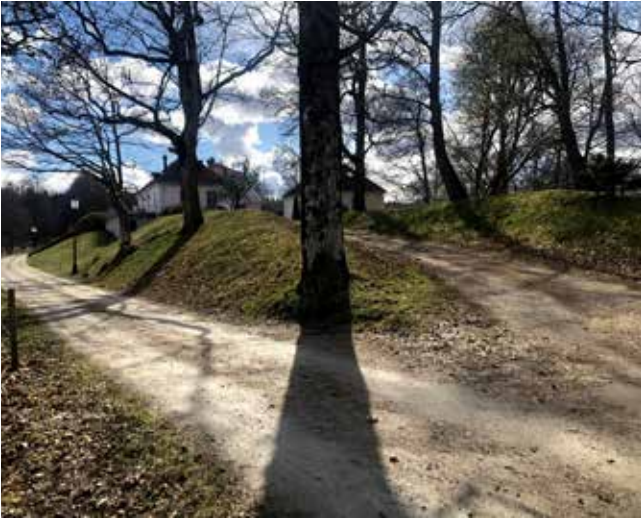
Den äldre vägsträckningen leder mot norra flyglarna, medan en senare terrasserad stäckning löper framför säteribyggnaderna bort mot parkallén.

Den senare tillkomna grusvägen öster om säteribyggnaderna har en terrasserad sträckning och leder via sydöstra flygeln genom parkalléns norra delar och västerut mot ekonomibyggnaderna.

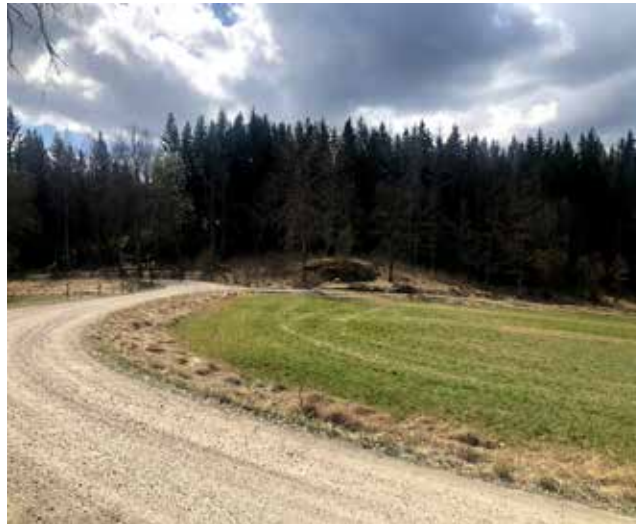
Grusväg som etablerades permanent 1946 sammanfaller med äldre stigar/diken inom åkermarken och följer terrängen.

Grusväg som idag korsar odlingslandskapet i N-S riktning sammanfaller med gräns mellan odlings- tegarna markerad på enskiftskartan 1810.

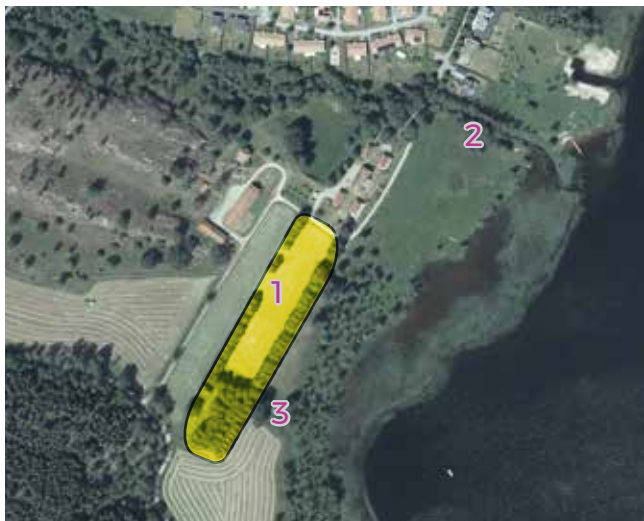
Planterings- och anläggningslämningar från som beskrivs i avsnittet. Nummer anges på respektive bild.

1. Rester av engelsk park 1800-tal
2. Björkallé, osäkert tillkomstår
3. Stenbro, osäkert tillkomstår

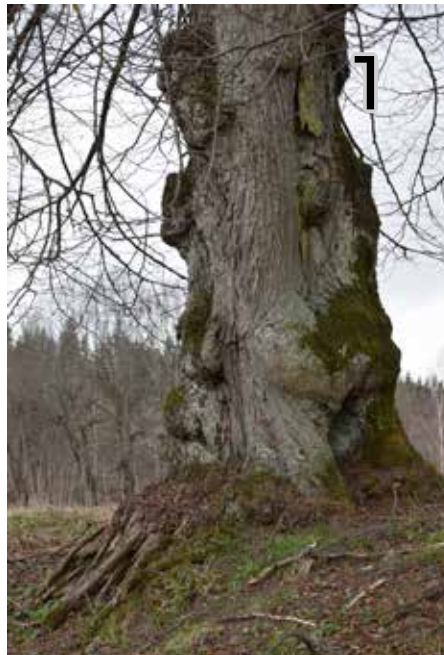
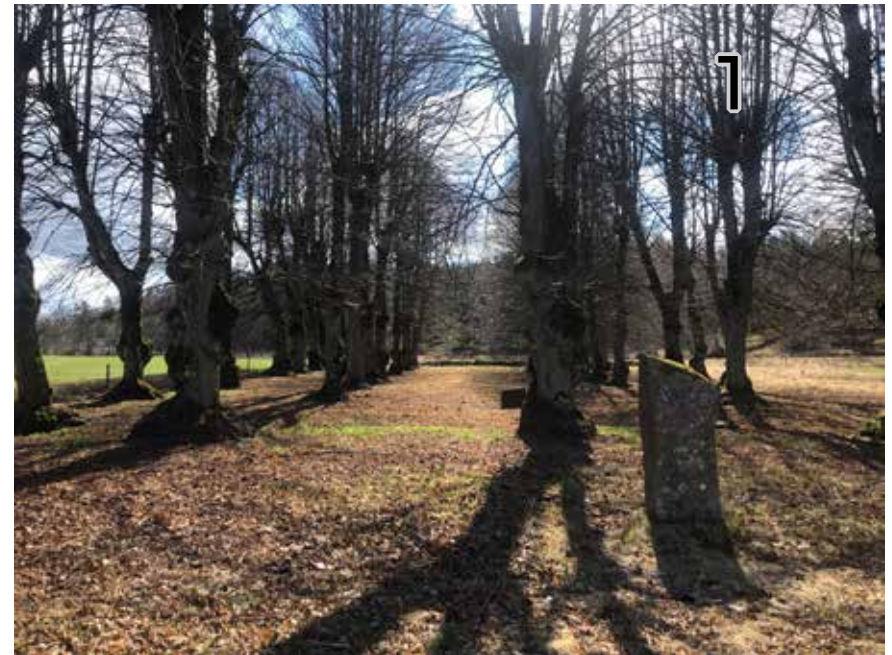
T.v. en drygt 200 år gammal, kraftigt hamlad lind. T.h. Del av park med fyra rader träd. Vy mot Åsakullen i sydväst. Ingenting av den uthuggna siktlinjen som kartlagts på enskifteskartan 1810, som sträckte sig upp på Åsakullen, går att återfinna.

- Lämningar av f.d. engelsk park anlagd under början av 1800-talet. Två rader hamlade holländska lindar flankerar nu uppodlad mark, tidigare yta för gruslagt gångsystem. Södra delen har fyra rader träd, varpå marken inte plöjs. Ett flertal träd har tagits bort under årens lopp.

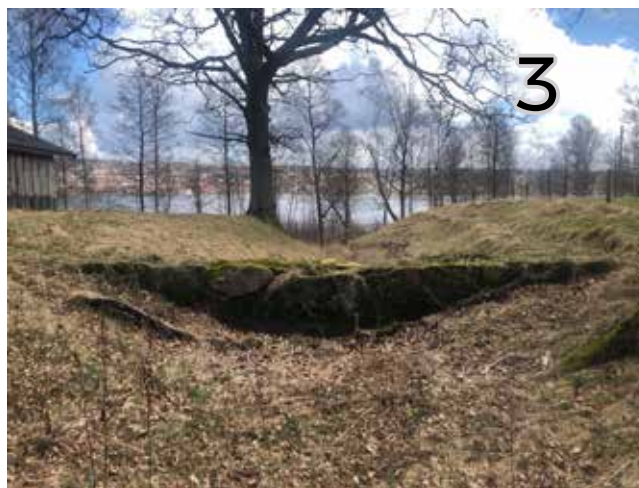
Stenbro öst om f.d. engelska parken. Vy mot Åsunden.

- Stenbro, 5 m lång i nordöstlig-sydvästlig riktning, 1 m bred och intill 1 m hög. Byggt av kallmurade stenar, 0,2 - 0,4 m st, delvis övertorvade. Bron leder över en numera nästan uttorkad bäckfåra.

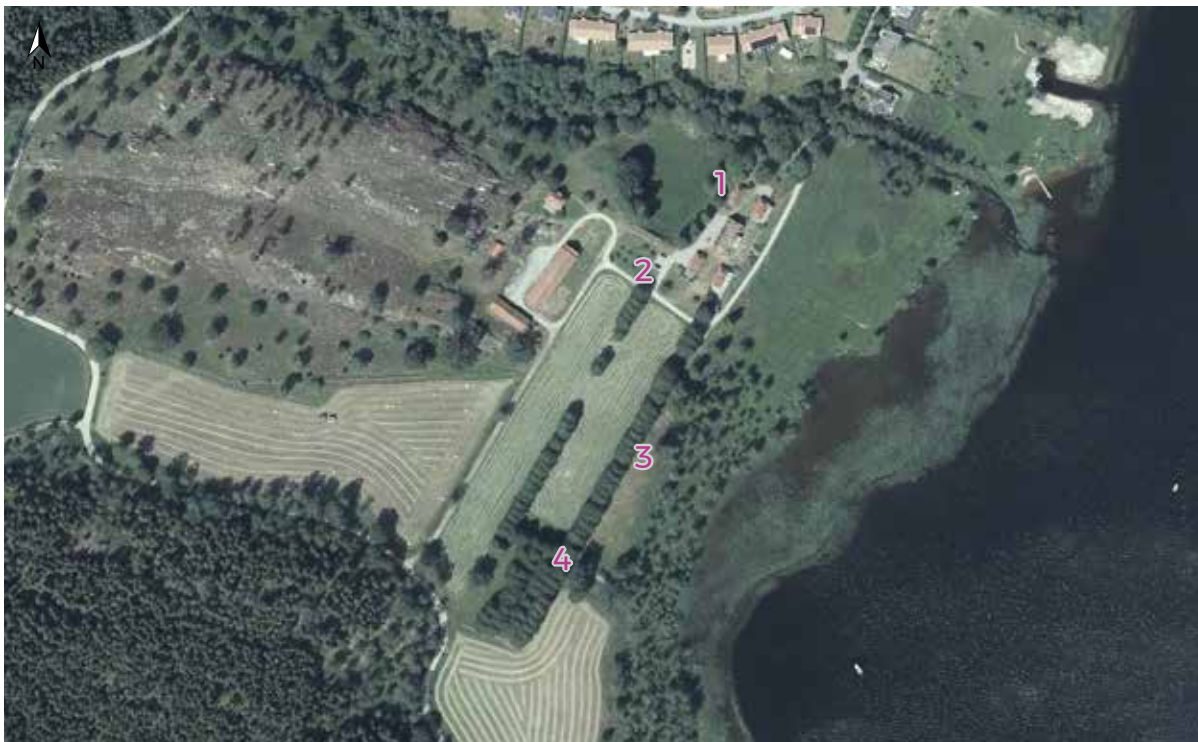
1. Två resta minnesstenar
2. En rest minnessten
3. Tre resta minnesstenar
4. Lokal med fyra resta minnesstenar samt domarringsliknande anläggning.

Övriga kulturhistoriska lämningar från tidigt 1900-tal som beskrivs i avsnittet. Nummer anges på respektive bild.

Spår av Efraim Ranks verksamhet på Brunnsnäs under 1900-talets första decennier är utspridd till fyra lokaler inom Säteriområdet: väst om nordvästra flygeln (1), vid f.d. engelska parkens NV gräns (2), öst om f.d. engelska parkens centrala delar (3), samt sydsydost om densamma (4). Ytterligare en samlingsplats finns lokaliserat inom karaktärsområde Bergig och skogig bäckmiljö.

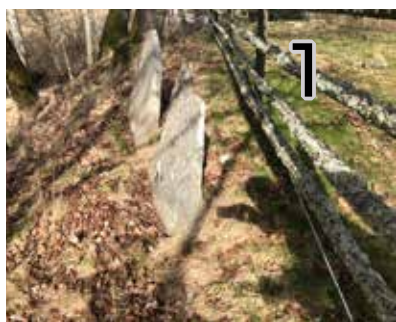
Två samlade (1) respektive en enskild (2) rest minnessten i direkt anslutning till gårdsbebyggelsen.

- Två resta stenar placerade bredvid varandra i nord-sydlig riktning, vända mot väst. Placerade i sluttning vid nordvästra flygeln mot bäckområdet. Ca 1 meter höga, till viss del tuktade, utan inskriptioner.

- Enskild rest sten, ca 0,5 m hög, placerad vid gränsen för den f.d. engelska parkens nordvästliga hörn. Inga inskriptioner.

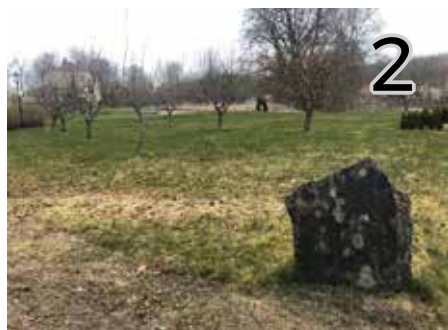
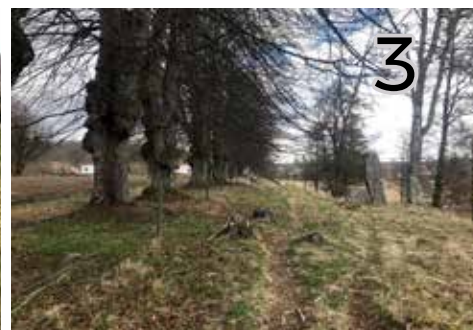
Tre resta minnesstenar öst om f.d. engelska parken (3). En upptrampad stig leder genom tre små stenblock.

- Tre resta stenblock, troligen minnesstenar, lokaliserade öst om halmade lindar i den f.d. engelska parken. De står samlade och är av olika höjd, mellan 0,5-1,5 meter. Tuktade utan inskriptioner. En upptrampad gångstig mellan träden och de resta stenarna leder tvärs igenom en yta med tre stenblock, som möjligvis inrymts i minnesplatsen.
- Beskrivs som gravar markerade med stenblock i arkeologisk inventering 1984. Dock osäkert och inte troligt att det rör sig om gravar.

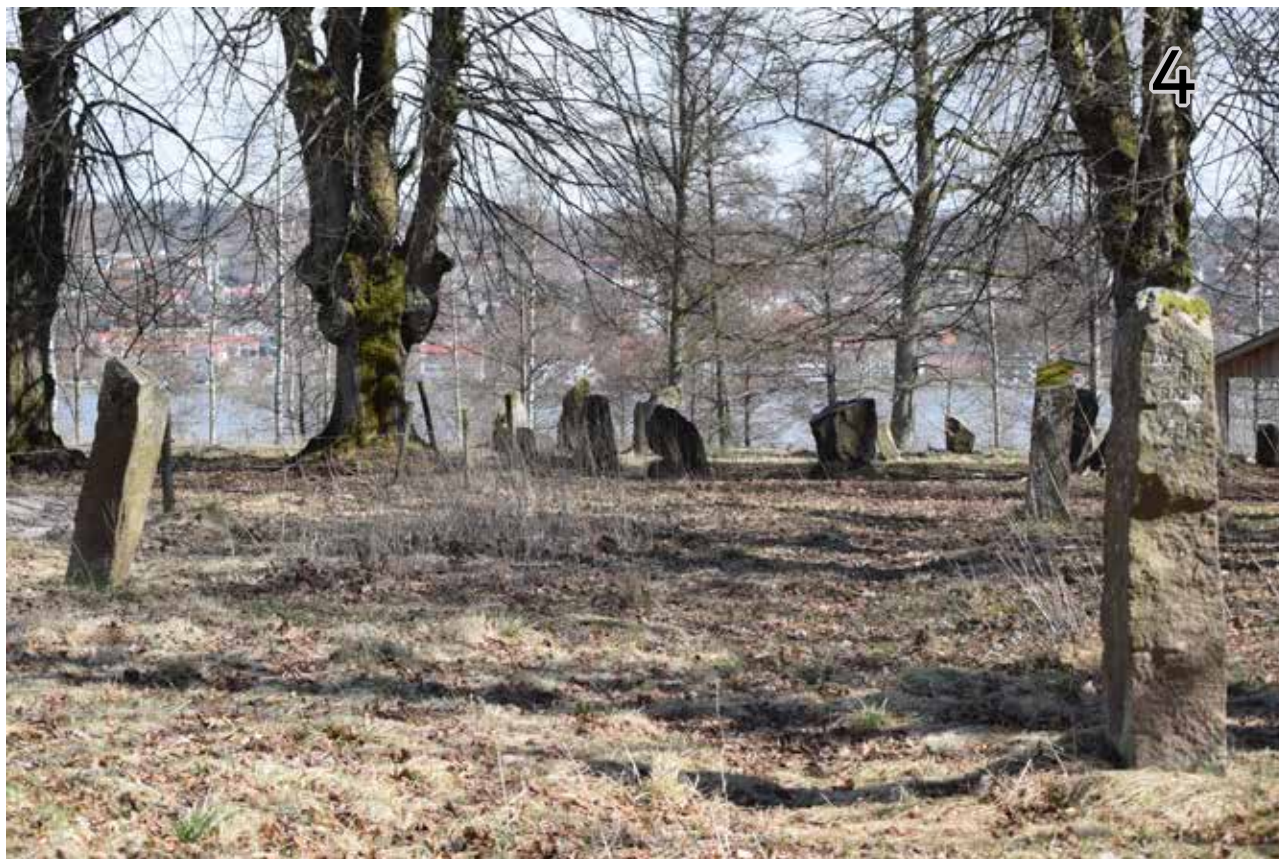
Tre synliga av fyra resta minnesstenar, med domarringsliknande anläggning i bakgrunden. Vy mot öst. Ringgrupperingen består av 18 resta stenar, varav en liggande och en rest mittsten.

- Område med minnesstenar, bestående av 4 resta minnesstenar och 1 domarringsliknande anläggning. De fyra resta minnesstenarna är belägna mitt i trädallén. De är delvis tuktade, ca en halvmeter till 1,5 meter höga, några med inskriptioner. Bland annat är inristat MEMENTO MORI TITANIC 14/4 1912.
- Den domarringsliknande anläggningen, belägen strax öst om trädallén, är rund, ca 20 m i diameter, bestående av 18, delvis tuktade, resta stenar, varav en liggande och en rest mittsten. Avståndet mellan stenarna är vanligen 1 - 2 m. På flera stenar är inskriptioner inhuggna, huvudsakligen utgörande romerska siffror från 1-10, datum samt årtal mellan 1915 - 1919. Stenarna och inskriptionerna har uppförts av kyrkoherde Efraim Rang.

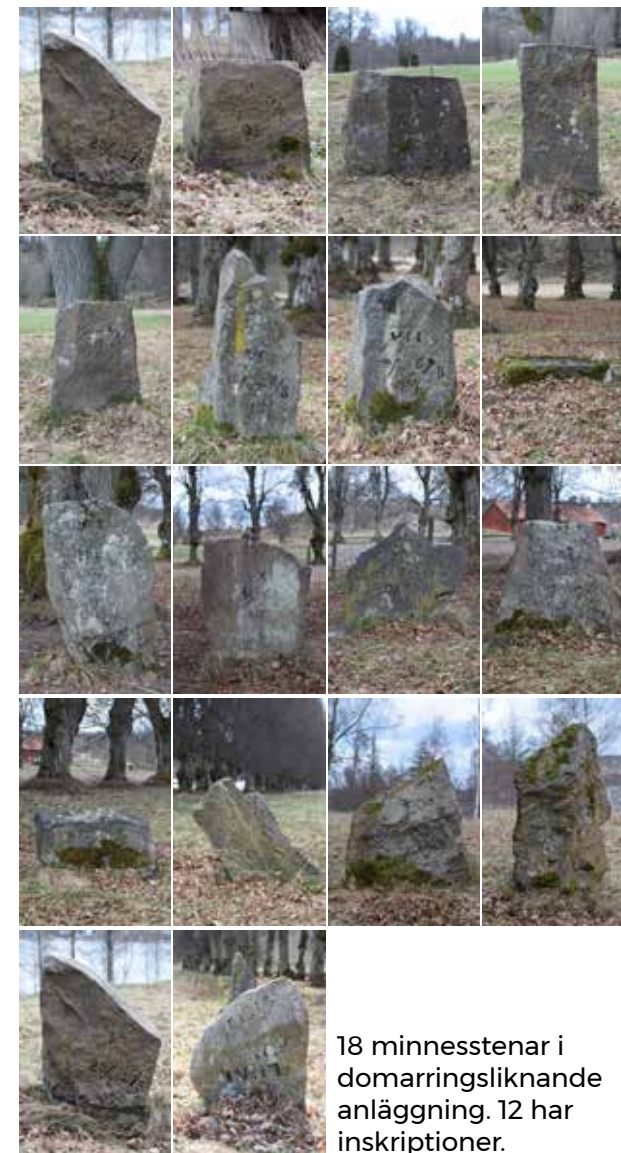
18 minnesstenar i domarringsliknande anläggning. 12 har inskriptioner.

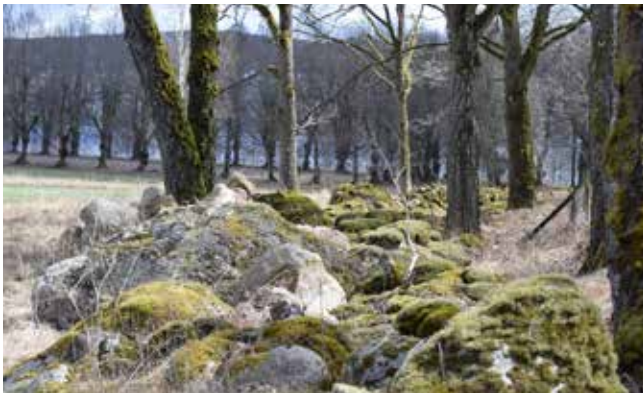
Stengärdesgård mellan Åsakulle och odlingsmark.

- Stengärdesgård mellan Åsakulle och odlingsmark. Karaktärsdrag: Främst större, rundade stenar, kraftigt mossbevuxna. Större stenar och block har dragits upp under senare år placerade direkt intill äldre mur.
- Stenmur vid parkalléns södra avslut. Karaktärsdrag: Rak linje, ca 35 meter, med stenblock av olika storlek. Markerar gräns mellan parkallén och odlingsmark.
- Odlingsröse intill gårdsnära beteshage. Karaktärsdrag: blandning av större och mindre stenblock i samlad hög, uppkommen då man röjt mark. Äldre del är gräs- och mossbevuxen.

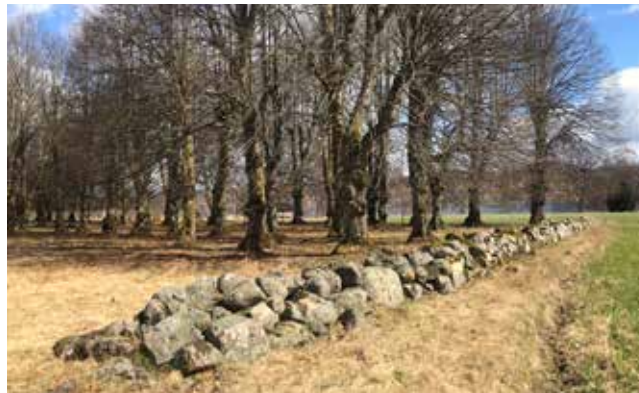
Stenmur vid parkalléns södra avslut.

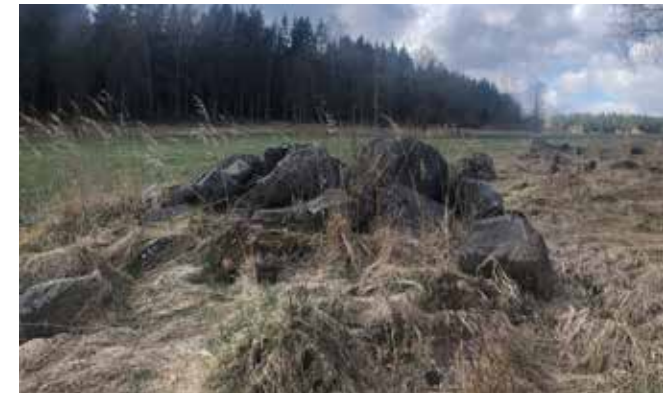
Odlingsröse intill gårdsnära beteshage.

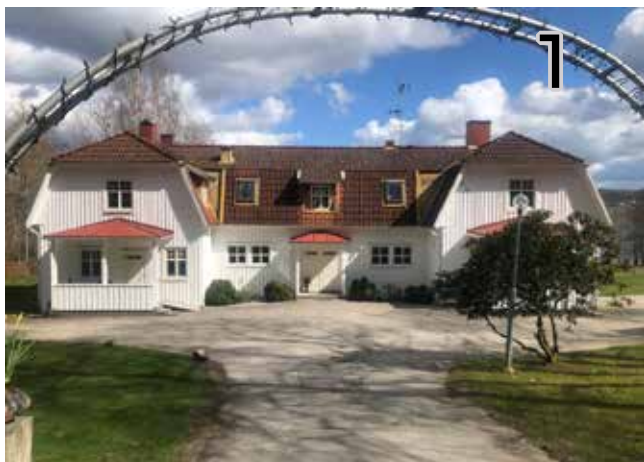
Strands f.d pensionat, numera privatbostad.

- Funktion och estetik: F.d. vårdshus idag privatbostad med nationalromantisk prägel, uppförd tidigt 1900-tal. Mittparti tidigare i en våning med funktionalistisk prägel är påbyggd och anpassad till de två flankerande huskropparnas takhöjd och utformning.
- Grundmurar: naturstensgrund
- Fasader: Vitmålad, stående locklistpanel.
- Fönster: Vitmålade, fyra lufter med spröjs i de övre bågarna.
- Dörrar: Enkel samt parytterdörr, helfranska med smalt glasparti i ovandel.
- Tak: Brutet och valmat, täckt med taktegel.

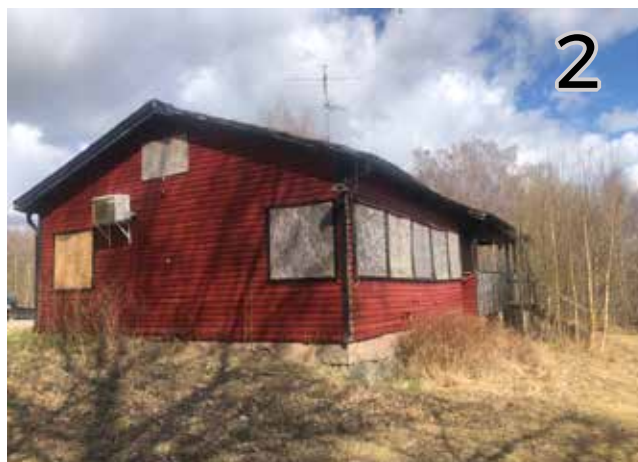
Åsastugans funktion är kopplad till friluftaktiviteter på Åsakullen under 1900-talet.

- Funktion och estetik: Friluftsstuga i enkel utformning knuten till allmänna rekreatiönsaktiviteter i området.
- Grundmurar: Kallmurad naturstensgrund.
- Fasader: Liggande träpanel i röd kulör. Svartfärgade knutbrädor och vindskivor.
- Fönster och dörrar: Svarta karmar.
- Tak: Sadeltak klätt med platta, grå takpannor. Utskjutande takfot.

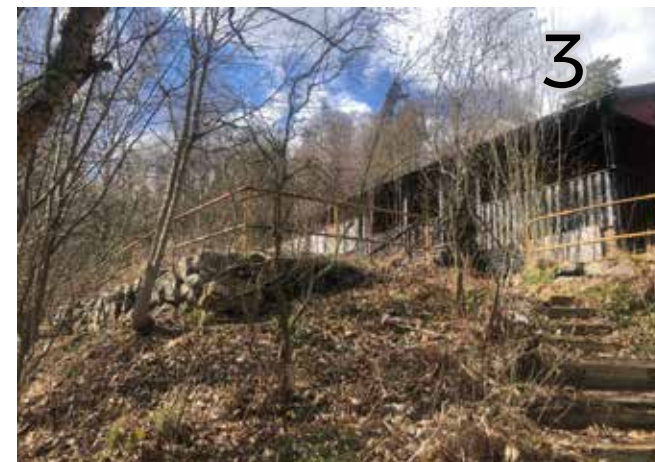
Utsiktsplats på kallmurad terrassering.

- Anlagd utsiktsplats på kallmurad terrassering med enklare järnräcke (3).
- Terränganpassad trappa av trä och jord leder ner till sten- och betongfundament till tidigare badbrygga (4).

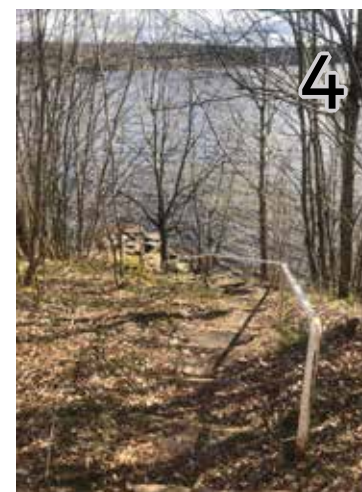
Enkel trappa med järnräcke leder ner till sten- och betongfundament för tidigare brygga.

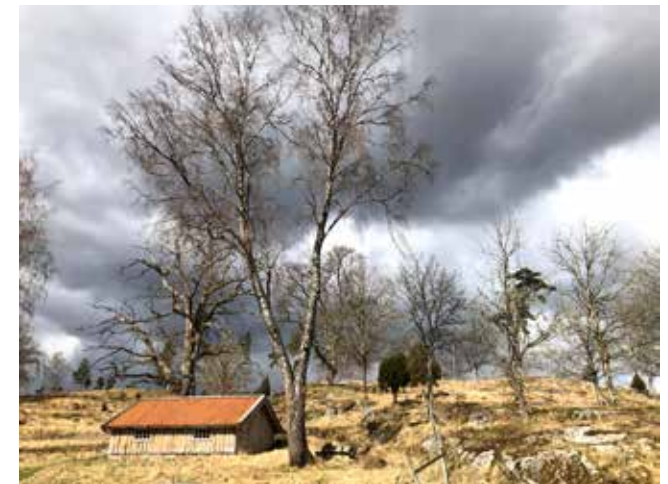
Vindskydd för betesdjur på gårdsnära beteshage. Röjd mark med berg i dagen och äldre lövträd.

- Vindskydd med kallmurad stengrund, obehandlat lockpanel och tegelklätt sadeltak. Spröjsade fönster och guldfärgad plankdörr med äldre beslag. Troligen nyligen restaurerad, sammanfaller med byggnad på ekonomiska kartan från 1935.

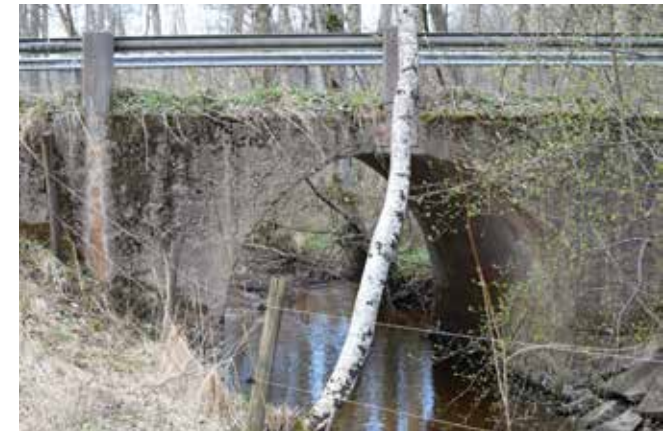
Betongkulvert över Brunnsbäcken. Plakat med texten "Vägen till Åsakullen byggdes år 1946" uppsatt på dess östra sida.

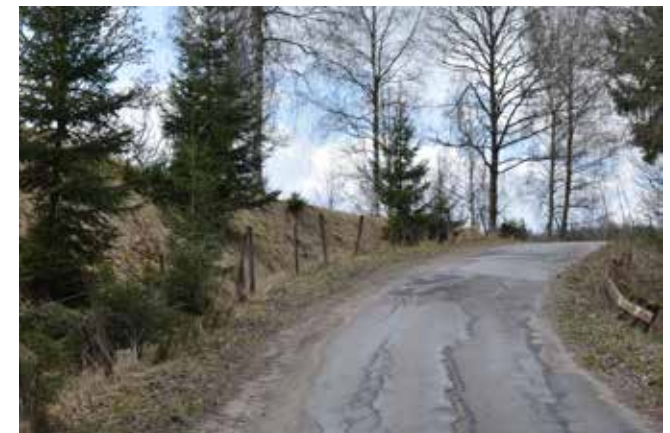
Slingrande och terränganpassad grus/asfaltsväg delar området mellan glest bevuxen naturmark och brukad barrskog.

Delområdet präglas av bäckfåra i V-Ö riktning med dramatisk höjdskillnad mot betesmark och bevuxen slänt mellan Brunnsnäs säteris ägo gräns och modern bebyggelse norrut. Vägdragning i N-SV korsar bäcken och delar området i en östlig del med glest bevuxen naturmark och en västlig del med brukad barrskog.

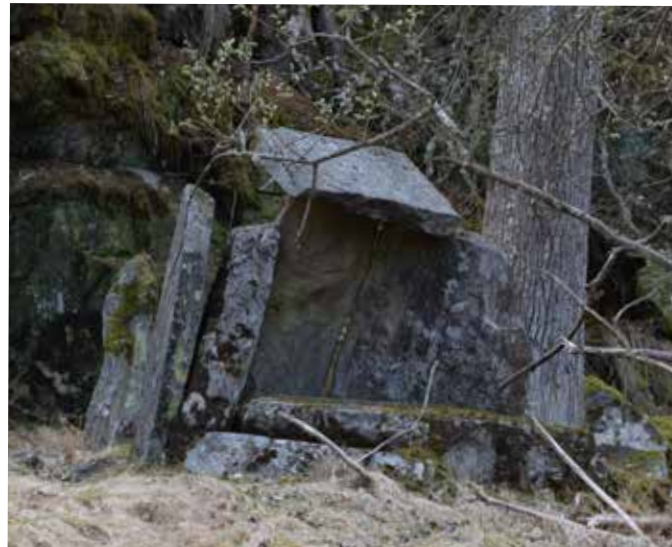
Predikstol av stenblock uppförd tidigt 1900-tal. Predikstolen vänder sig mot klippavsatsen, mot syd. Trappsteg leder till en flat liggande sten med inskription: CURSUS 1911/ DONAVII. Altarstenen ovanför är fastsatt med en järnbult i en rest sten, med inskriptionen: CA IILLHONOM/ LEVANDE STENEN.

- Övrig kulturhistorisk lämning i form av samlingsplats, bestående av en anlagd utomhuskyrka, ca 50x15-25 meter. Belägen i slutning mellan bäck och betesmarkens norra bergskant. Platsen är glest bevuxen med bl.a. äldre ekar, omgärdad huvudsakligen av låga stenmurar.
- Fyra tätt intill varandra resta stenar står uppresta framför en flat liggande sten. Altarsten vilar ovanpå en rest sten fastsatt med järnbult, och sammantaget bildas en predikstol. Söder om altaret, mot klippavsatsen, har två rader med huggna sittstenar anlagst. Fyra resta sidostenar markerar gränsen för "Stenkyrkan".
